# TRIWA III – Metsätalouden vaikutusten arviointi ja vesienhoito Tornionjoen kansainvälisellä vesistöalueella

Forestry impact and water management in the Torne International river basin

**RAPORTEJA 69 | 2014**

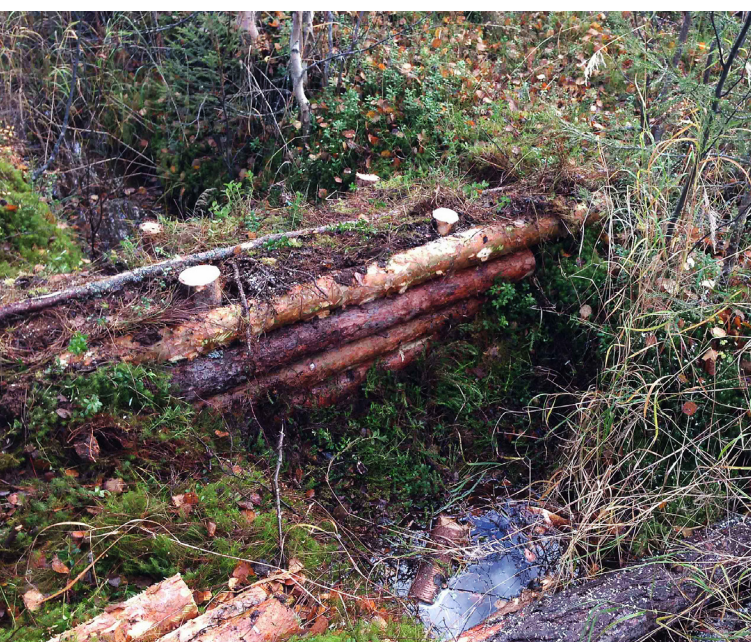
Kuva 1. Turpeesta, savesta ja sammalesta tehty ojatukos.  
Kuva: Mikael Nilsson, Fiskmiljö i Nilivaara

Yksinkertainen ja pienissä ojissa mahdollisesti riittävä toimenpide voi olla kasata ojiin tiheälustoisia kuusenhavuja, jotka liettyvät ajan kuluessa ja muodostavat näin esteen kiintoaineen kulkeutumiselle. Sama voidaan saavuttaa asettamalla ojaan kuitukan-gasta ja kiinnittämällä se kivillä tai puuaineella. Tämä toimii hyvin ojissa, joissa maa-aines on irtonaista. Suurissa ojissa tarvitaan suurempia toimia. Yksi keino on asettaa ojaan seinä/aita, joka täytetään orgaanisella aineksella (turpeella, sammalella, risuilla) ja tasoitetaan savella. Tällä tavalla vesi pakotetaan pois ojasta ja se siivilöityy ympärillä olevassa maa-aineksessa. Padon yläpuolelle voidaan sijoittaa myös tukkeja tai valjeja veden johtamiseksi kauemmaksi ojan sivuille. Tätä menetelmää on käytetty hankkeen

aikana inventoidun Tornionjoen sivujoen, Pentäsjoen, kunnostuksen yhteydessä. (Fiskmiljö i Nilivaara, 2014) (kuva 1).

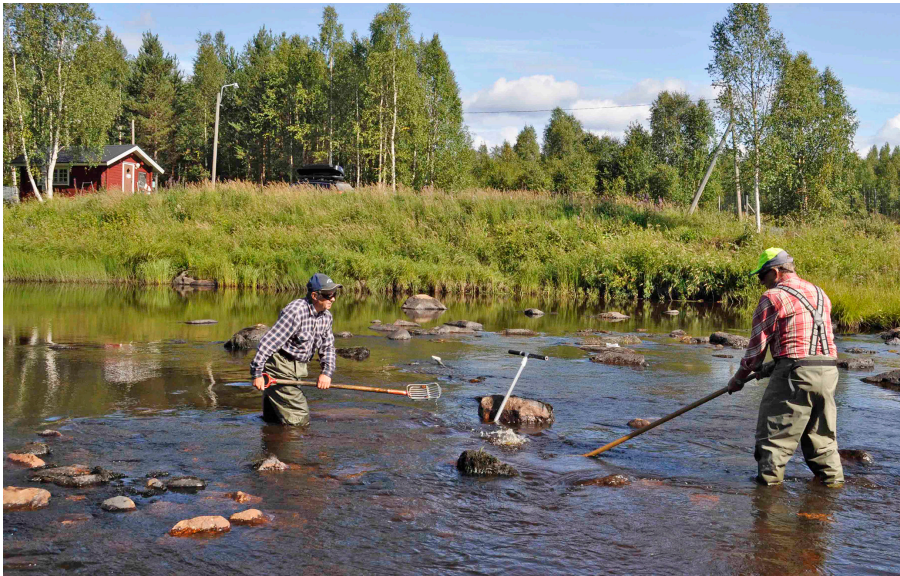
Kuva 3. Kutupohjan valmistelu Hartijokimenetelmällä.  
Kuva: Mikael Nilsson, Fiskmiljö i Nilivaara

Käsin tehtävä kunnostus, jossa kutusoraa on saatavilla riittävästi, voi tapahtua niin kutsutulla Hartijokimenetelmällä, joka on Nilivaaran urheilukalastusklubilta saatu menetelmä. Hartijokimenetelmää käytetään kutupaikan valmistamiseen seuraavalla tavalla: Kutu-

alueen pohjaa muokataan ja tiivis kivikerros siirretään alle. Tämän jälkeen kaikki liian suuret kivet seulotaan pois. Osa näistä suurista kivistä säästetään kuitenkin kutupaikan vahvistamiseen. Ne kivet, joita ei käytetä kutualueen läheisyydessä, sijoitetaan alavirran puolelle. Näin syntyy matala ja monipuolinen kasvualue nuorille kaloille. Hienojakoinen aines huuhtoutuu työn aikana alavirtaan.

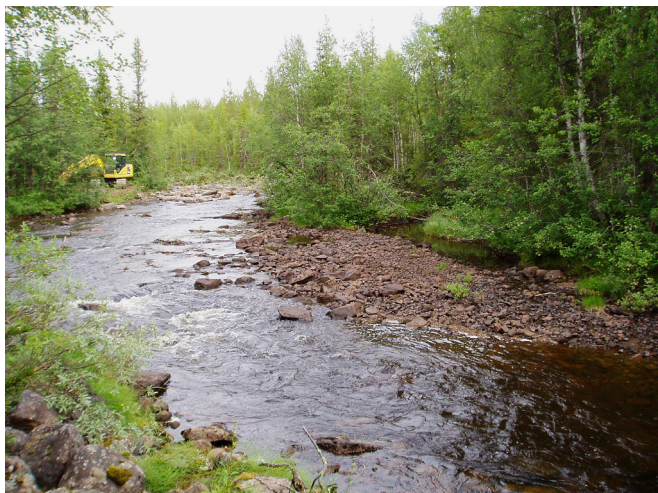
Kuva 5. Ennen uittoväylän kunnostamista.  
Kuva: Mikael Nilsson, Fiskmiljö i Nilivaara

Uittoväylän perkauksen yhteydessä on usein luotu yksitoikkoinen vesistö, jolloin rantoja on turmeltu ja virran kivimateriaalia on poistettu. Uittoväylän kunnostuksessa palautetaan takaisin vesistöstä poistettuja kiviä. Koska kyse on kunnostamisesta, tavoitteena on palauttaa vesistö tilaan, jossa se oli ennen uittoväylän perkausta, mutta tämä ei aina ole mahdollista. Tavoitteena pyritään luomaan mahdollisimman

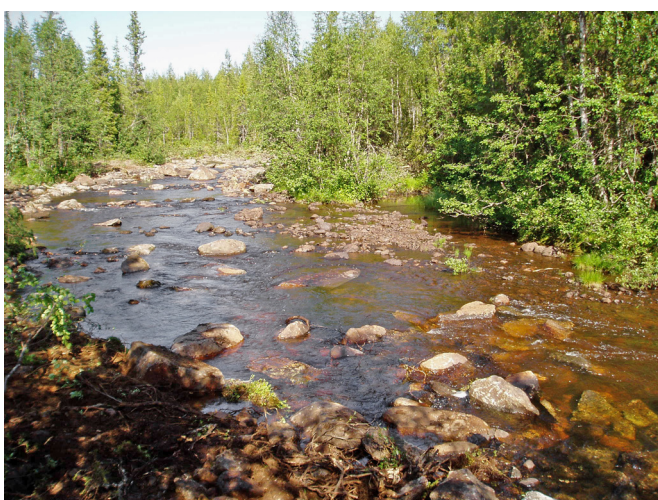
Kuva 6. Uittoväylän kunnostamisen jälkeen.  
Kuva: Mikael Nilsson, Fiskmiljö i Nilivaara

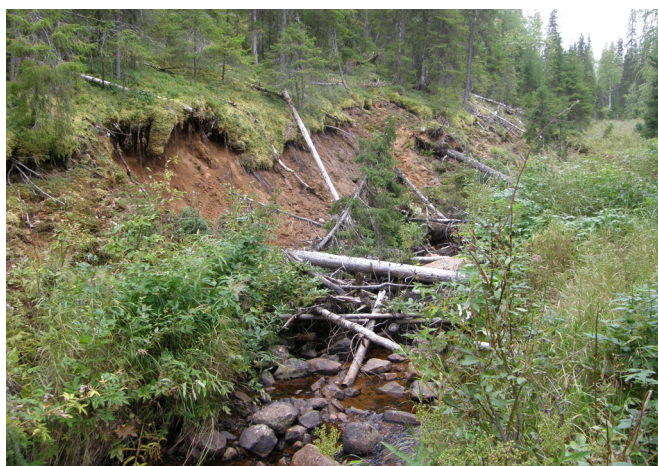
Maa-aineksen kerääntymisen eli sedimentaation tavallisin syy on metsäojitus eroosioherkillä alueilla. Laajoista ojituksista seuraa myös, että suuri vesimäärä valuma-alueelta lisää nopeasti vesistön virtaamaa, ja näin kasvaa eroosion riski sekä ojassa että jokiuomassa. Myös vanhoista uittoväylien perkauksista ja uitosta on seurannut veden virtausnopeuden ja jokiuoman virtaaman kasvua, ja näin vesistö on kärsinyt eroosiosta. Myös vanhat uittorakenteet ovat luhistuneen padonnet jokuomaa siten, että on syntynyt uusia uomia, jotka puolestaan ovat aiheuttaneet voimakasta sedimentaatiota luhistuneen rakennelman vuoksi syntyneen patoutuman alle.

Kuva 7. Sortunut uittopato ja jokiuoman tukos eroosiorantoinen.

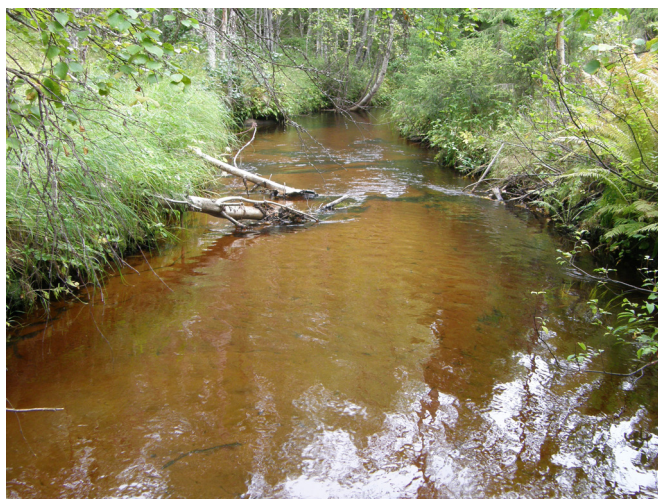
Kuva 8. Jokiuoma sortuneesta uittopadosta alavirtaan.  
Kuva: Marko Kangas

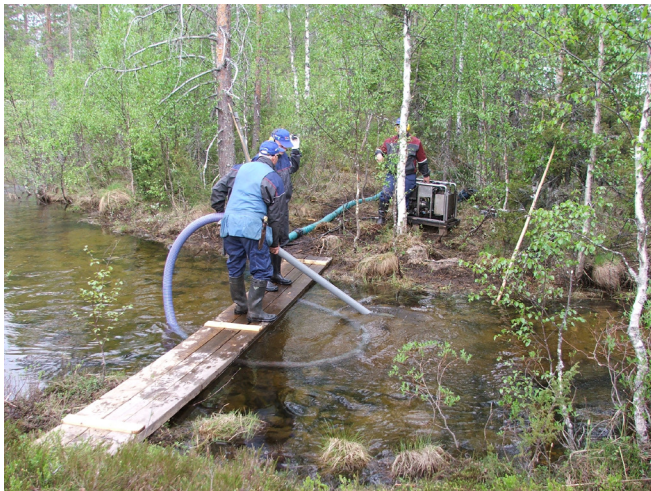
Kuva 9. Imuruoppaus on menetelmä, joka vaatii paljon miestyötä. Kuva Vesa Alppiranta

menetelmällä. Aktiivisessa ruoppauksessa jokuomasta poistetaan sedimenttikerros esimerkiksi koneellisesti kaivamalla tai pumppaamalla imuruoppausvälineiden avulla. Imuruoppaus soveltuu parhaiten pieniin vesistöihin ja kaivinkoneella tehtävä ruoppaus suuriin vesistöihin. Sedimentin poistamiseen ruoppaamalla on tässä raportissa käytetty mallia, jossa kustannus on 10 euroa/m<sup>2</sup>.

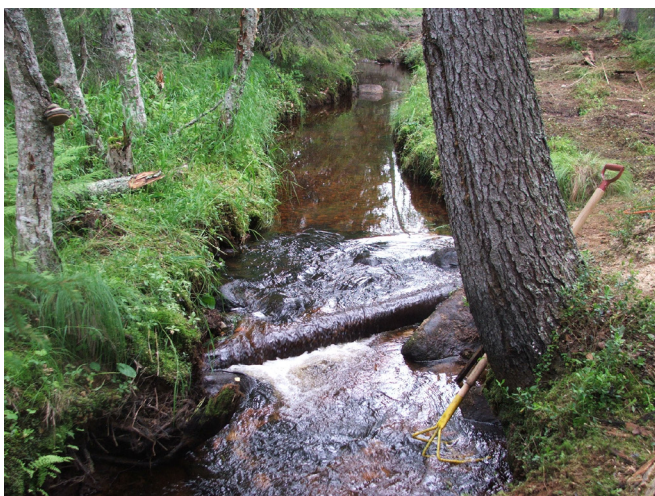
Kuva 10. Jokuomaa kaventava rakenne Soinanjoella. Kuva Vesa Alppiranta

Passiivisessa ruoppauksessa hyödynnetään vesistön virtaamaa ja virtausnopeutta. Virtausnopeutta voidaan lisätä muodostamalla erilaisia jokuomaa kaventavia rakenteita. Pohjan sedimenttikerrosta saadaan näin huuhdottua vesistössä alavirtaan. Passiivinen menetelmä soveltuu parhaiten pieniin vesistöihin ja alueille, joilla ei voida hyödyntää aktiivisia ruoppausmenetelmiä. Passiivisen menetelmän tuloksia on huomattavasti vaikeampi ennustaa, mutta sen soveltaminen on useimmiten aktiivista menetelmää halvempaa.

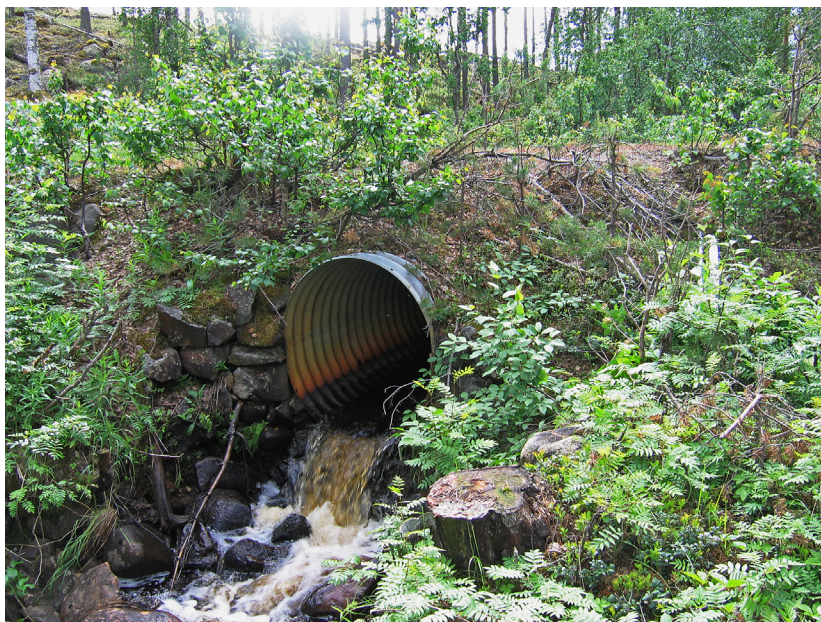
Kuva 11. Tierumpu ennen toimenpidettä.

Vaellusesteiden käsittelykustannukset perustuvat siihen, minkä tyyppisestä esteestä on kyse. Vaellusesteitä koskevista toimenpiteistä saatujen kokemusten perusteella on laskettu seuraavia arvioita: Tien yhteydessä olevaan läpikulkupaikkaan liittyviin toimenpiteisiin vaikuttavat tien suuruus ja se, onko kyseessä yleinen vai yksityinen tie. Tässä raportissa on käytetty mallina kustannuksia, jotka nousevat 10 000 euroon yksityisen tien ja 200 000 euroon yleisen tien osalta sekä 15 000 euroon patojen osalta.

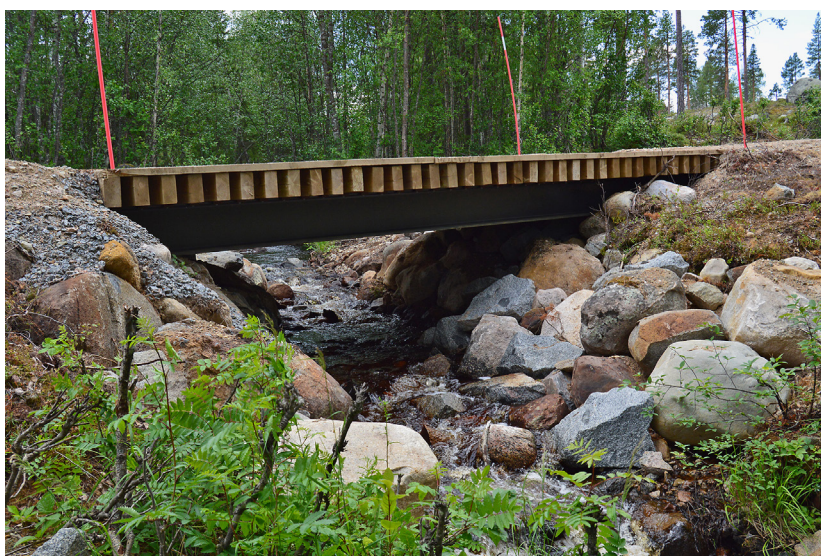
Kuva 12. Tierumpu toimenpiteen jälkeen.

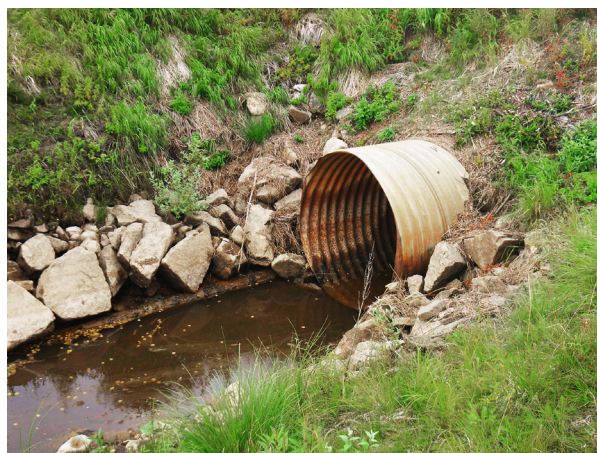
Vesistössä on vain vähän vanhoja ja umpeen kasvaneita ojia. Useimmat ojat laskevat Muodosjokeen, mutta niillä ei ole suurta vaikutusta. Lisäksi on muutamia tienvarsiojia, joista yksi vaikuttaa voimakkaasti Merasjoen alaosiin.

Kuva 15. Voimakkaasti virtaava tienvarsioja, joka laskee Merasjokeen.

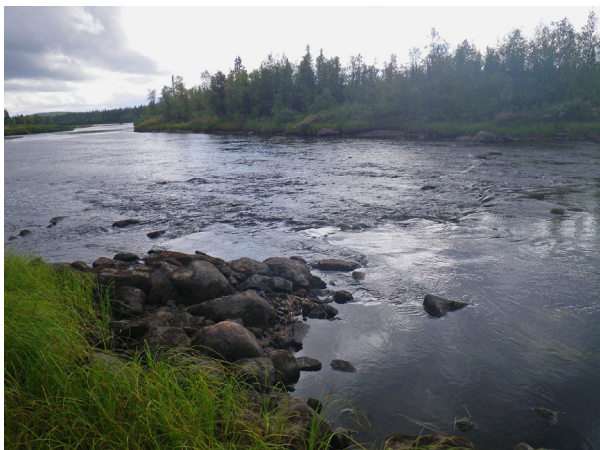
Kuva 13. Kaivettuja lohkaraita Merasjoen suun rannoilla.

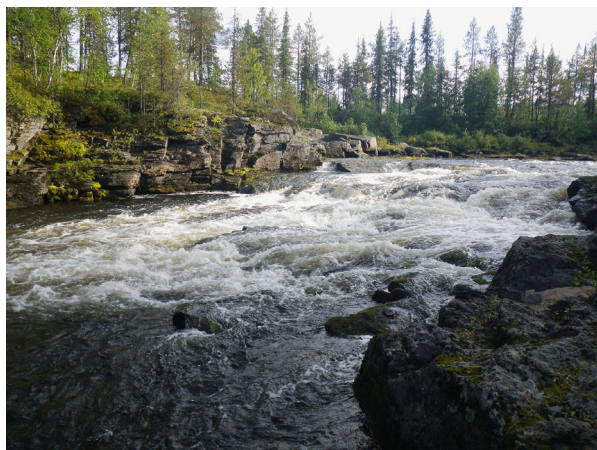
Vesistössä ei ole keinotekoisia vaellusesteitä. Olemassa olevat esteet ovat luonnollisia pieniä koskia, mutta ne eivät ole esteenä suurille kaloille.

Kuva 16. Putous Merasjoessa.

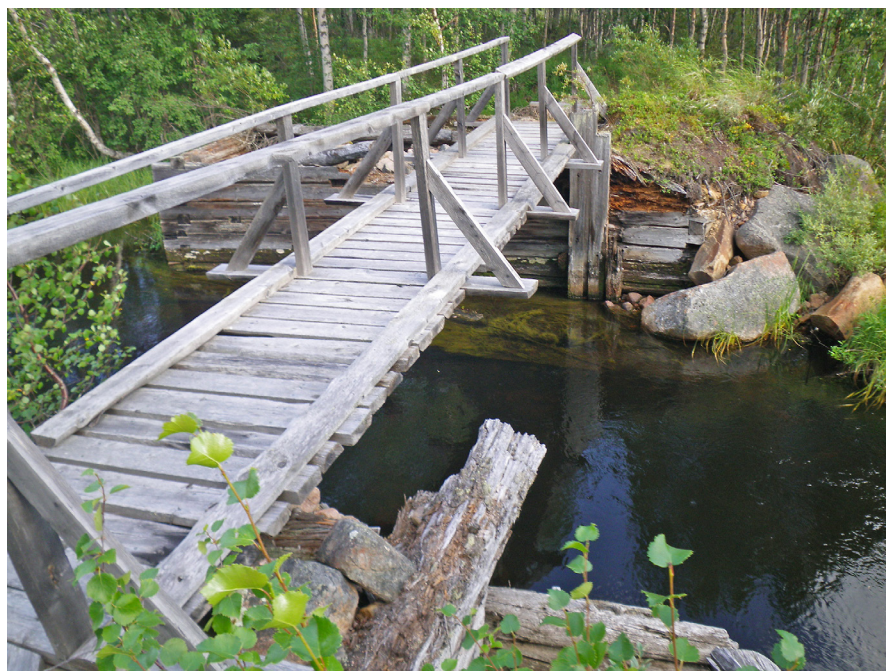
Varsinkin Alasessa Kihlankijoessa on havaittavissa selviä merkkejä uittoväylän perkauksesta, ja monia osuuksia on perattu perusteellisesti. Suurin toimenpidenkustannus aiheutuu perattujen uittoväyläosuuksien kunnostuksesta Alasen Kihlankijoen osuuksilla. Tälle vesistölle esitetty pääasiallinen toimenpide-ehdotus on poistettujen kivenlohkareiden palauttaminen vesistöön nykyistä luonnollisemman elinympäristön luomiseksi. On myös monia uittopatoja, joista joitakin käytetään kävelysiltojen pohjana.

Kuva 17. Vanha uittopato Alasessa Kihlankijoessa, joka toimii nykyään kävelysiltana.

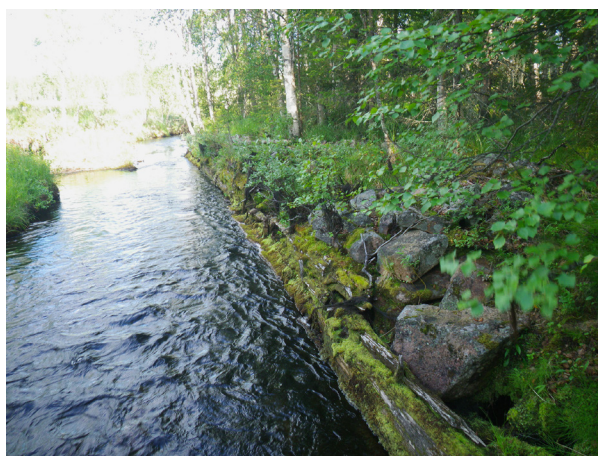
Kuva 19. Hirsiaiku Ylisessä Kihlankijoessa.

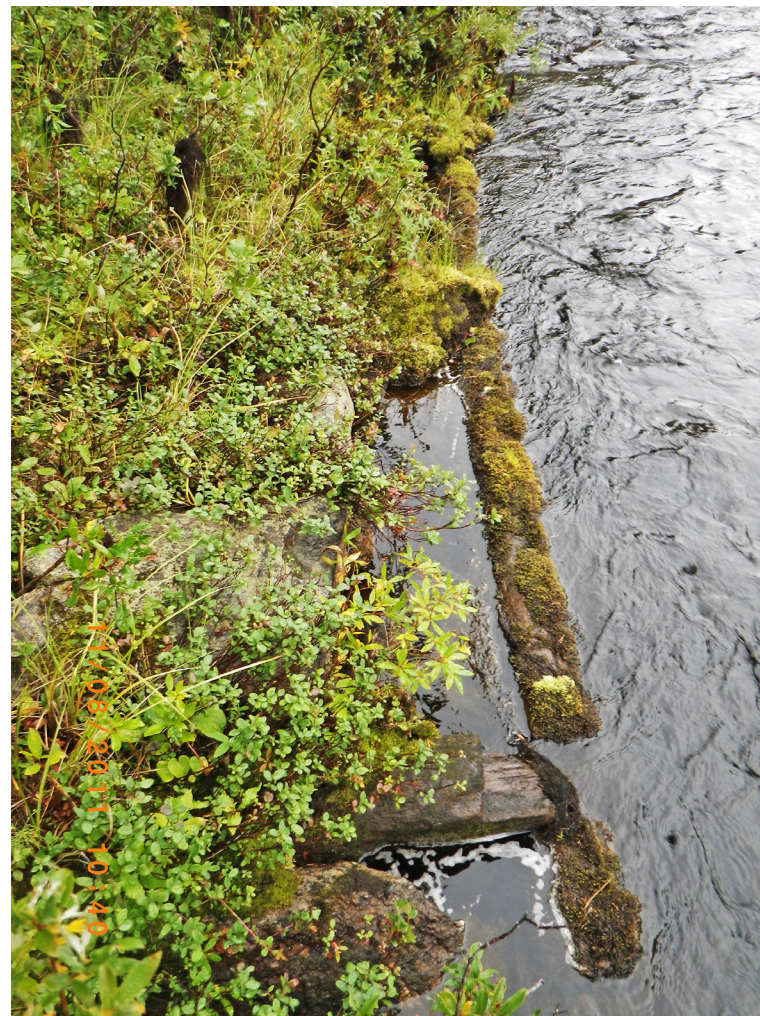
Kuva 20. Kasvien peittämä hirsiaarku Ahmajoen.

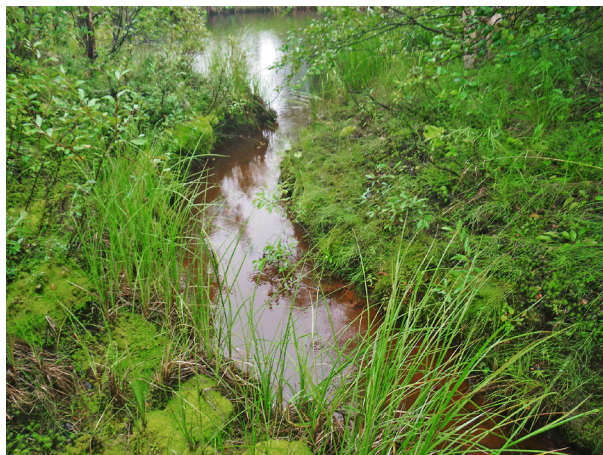
Alueella sijaitsevat ojitukset vaikuttavat eniten Kitkiöjoen vesistöön, missä on myös voimakkaasti kuormittavia tienvarsiojia.

Kuva 22. Tienvarsioja Kitkiöjoen yhteydessä.

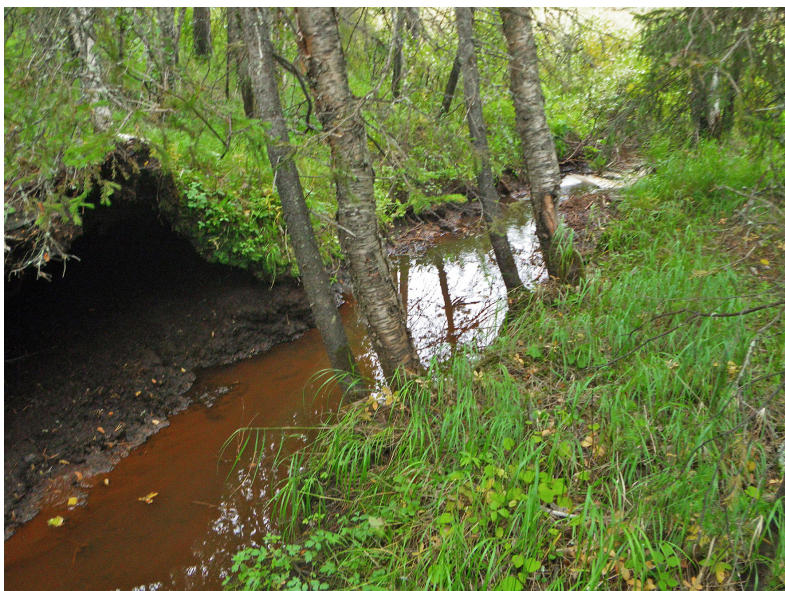
pois, mutta alueella on edelleen huomattava kunnostustarve. Maatalouden vaikutus alueella on vähäinen lukuun ottamatta muutamia Pajalan läheisyydessä sijaitsevia vesistöjä. Jäljempänä yksityiskohtaisemmin kuvailtujen suurten vesistöjen lisäksi Pajalan lähistöllä on joitakin pienempiä vesistöjä, erityisesti Liviöjoki ja Käymäjoki, joissa ojitusten vaikutus on suuri.

Kuva 23. Käymäjokeen laskeva oja.

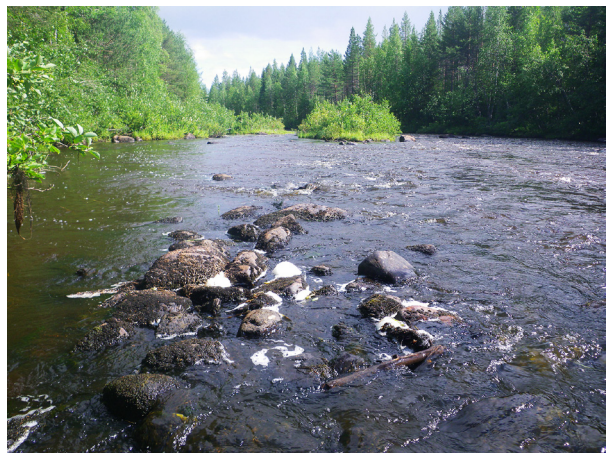
Kuva 27. Osittain poistettuja kiviarkkuja Kaunisjoen alaosissa.

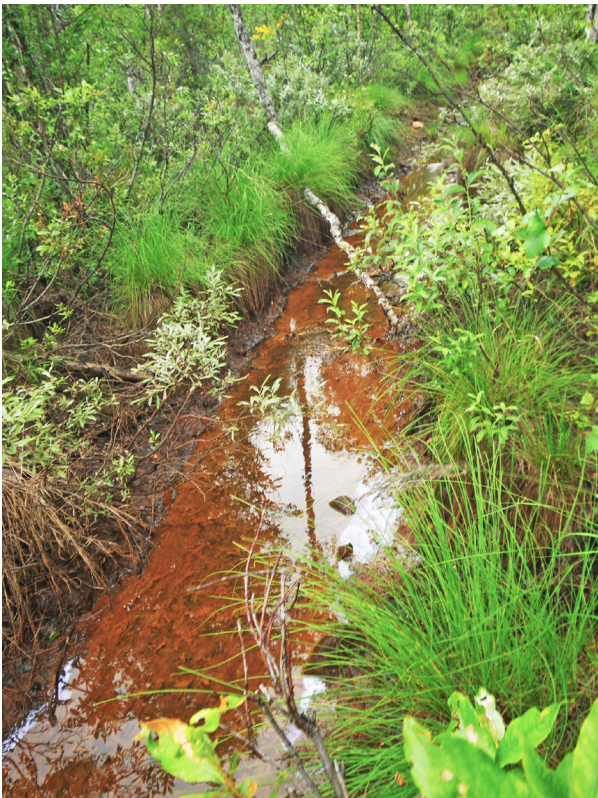
Kuva 26. Yksi Kaunisjokeen laskevista ojista.

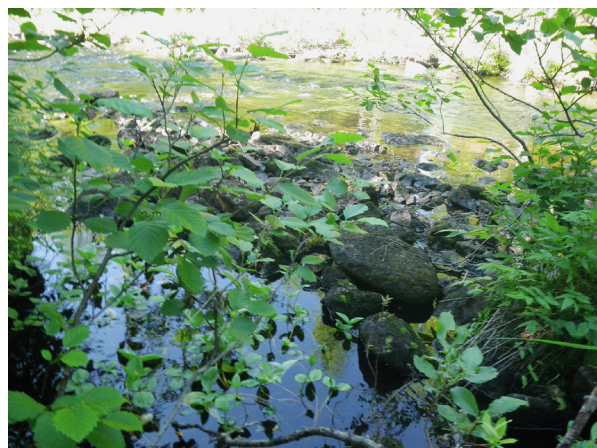
Kuva 30. Kiviarkku Kolkonjoessa.

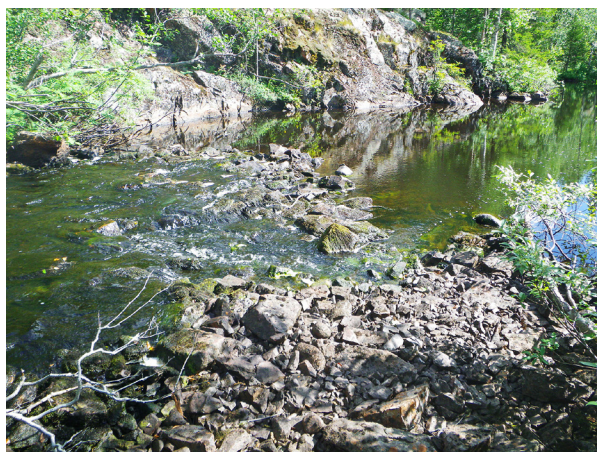
Kuva 31. Huonoa kunnostusta Kolkonjoessa; tämän vuoksi joessa voi olla vaellusesteitä aliveden aikana.

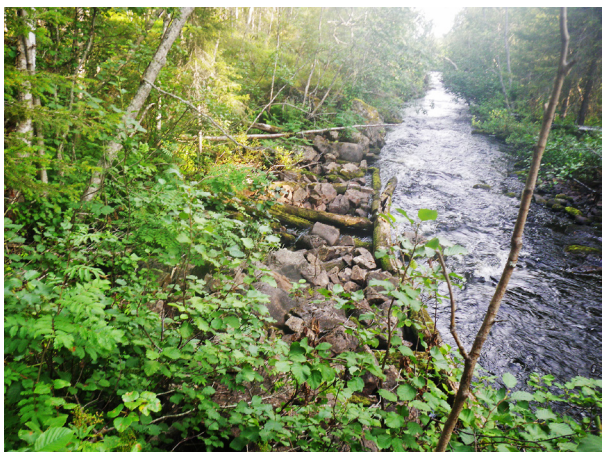
Vesistöössä ei ole varsinaisia vaellusesteitä. Osa koskista muodostaa putouksia, jotka voivat olla osittaisia vaellusesteitä. Aareajoessa on jyrkkä, kanava-mainen koski ja joen mutkissa on hirsarkkuja. Veden virtausnopeus kasvaa perkausten vuoksi hyvin suureksi, minkä vuoksi kalojen on vaikeampi päästä eteenpäin.

Kuva 29. Hirsarkku Aareajossa.

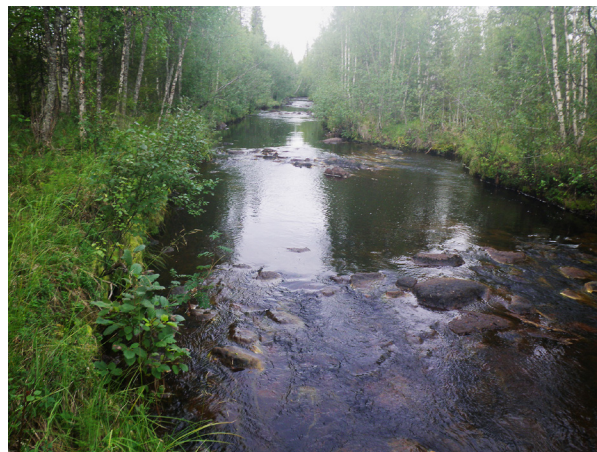
Kuva 32. Porrasmainen muodostelma Sivakkajoessa.

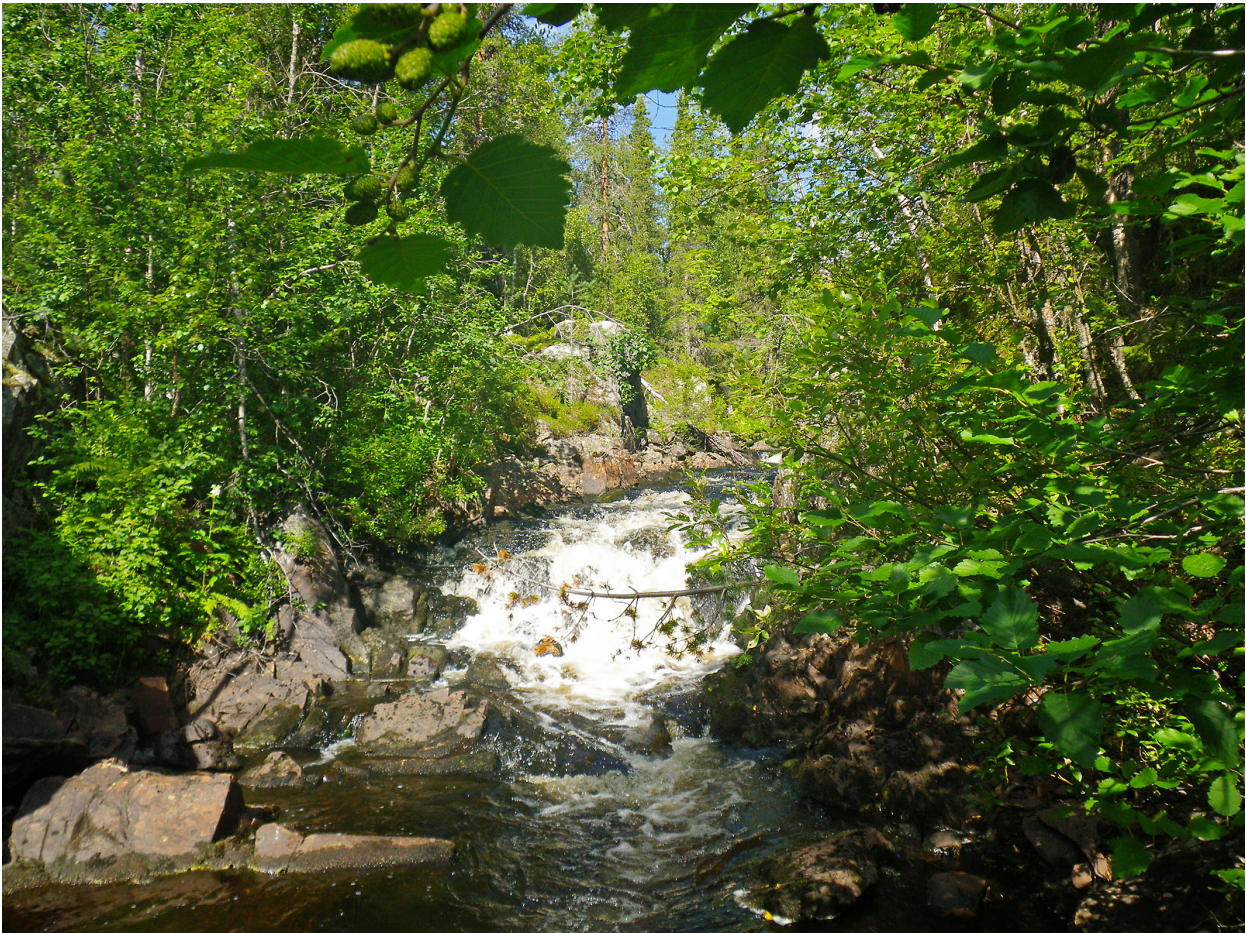
Kolkonjoessa on luonnollisten putousten muodostamia esteitä kohdassa, jossa vesistö kulkee rotkossa. Tässä olisi voinut olla uiton kannalta vaikea kohta. Nykyisin kalojen on vaikea liikkua putouksen ohi, sillä sen alapuolella ei ole allasta, josta kalat voisivat ottaa vauhtia.

Kuva 34. Putous Kolkonjoessa.

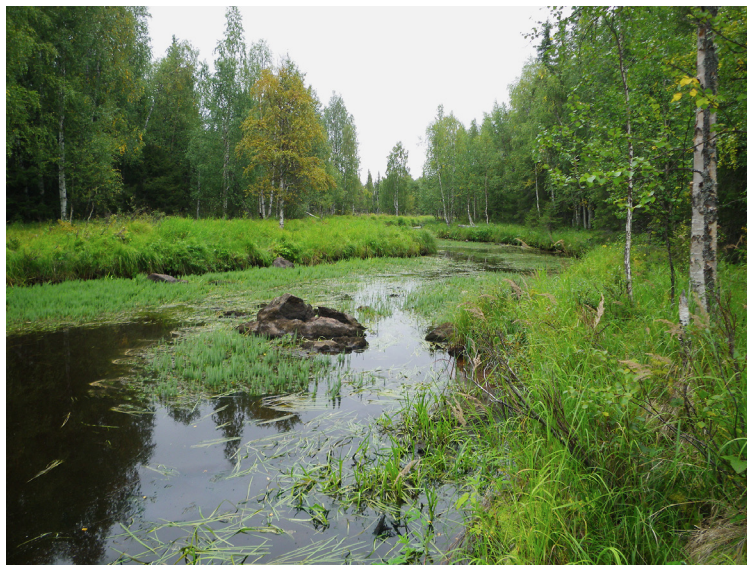
Kuva 35. Näkymä Tupojoen ruskeasta vedestä, paksusta kasvillisuuskerroksesta ja poistetuista kivenlohkareista.

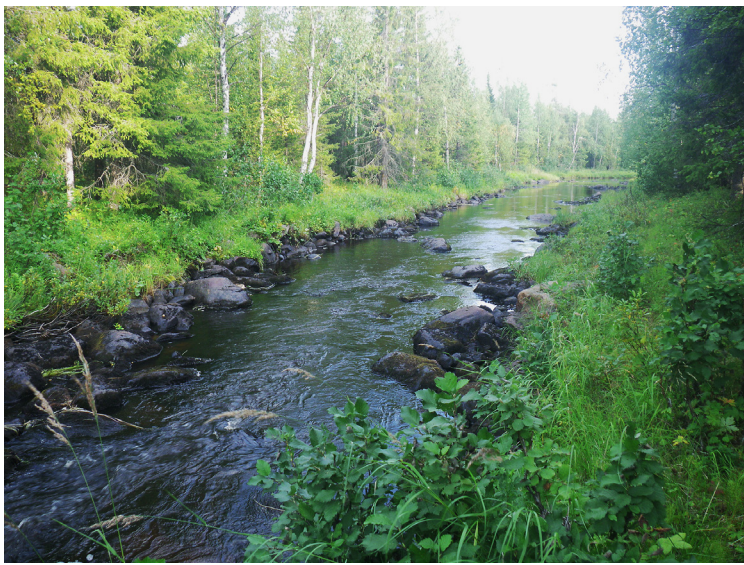
Kuva 37. Kanavoitu osuus Tupojoessa.

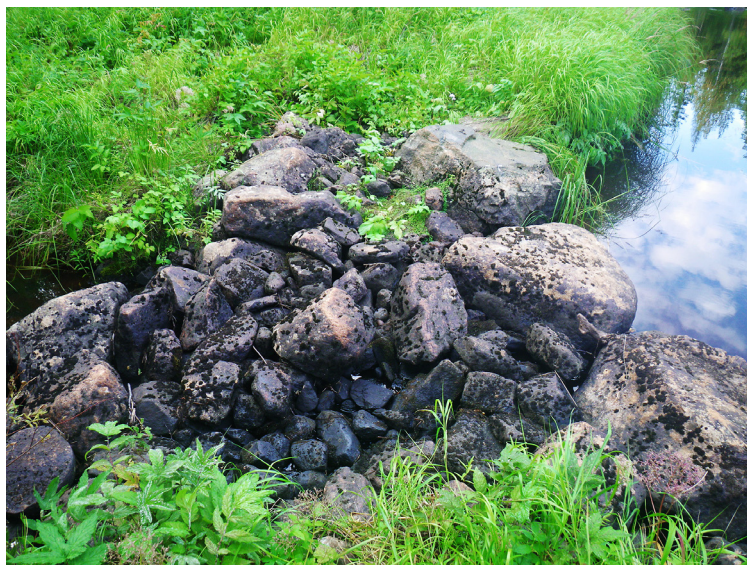
Kuva 36. Tukittu sivujoki Tupojoessa.

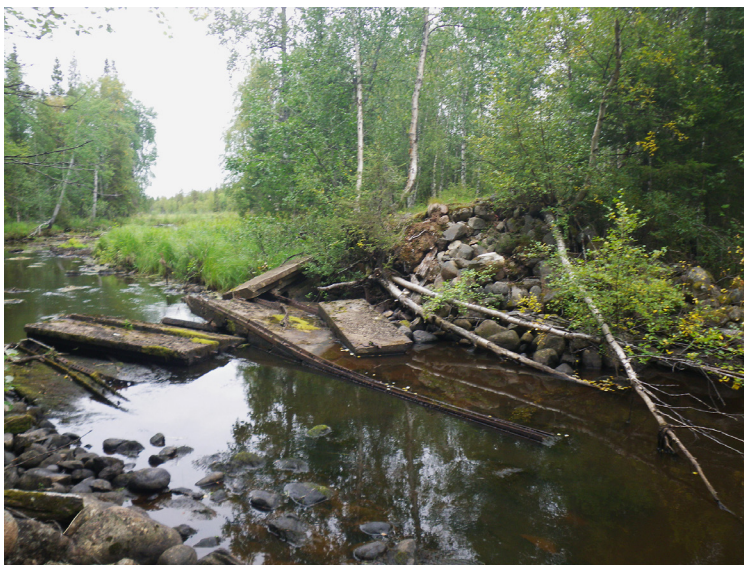
Vesistössä on kaksi romahtanutta uittopatoa, jotka muodostavat vaellusesteitä. Toinen sijaitsee Pääjoen yhtymäkohdan yläpuolella, toinen Tupovaaran tunturin pohjoispuolella.

Kuva 38. Romahtanut pato Tupojoessa.

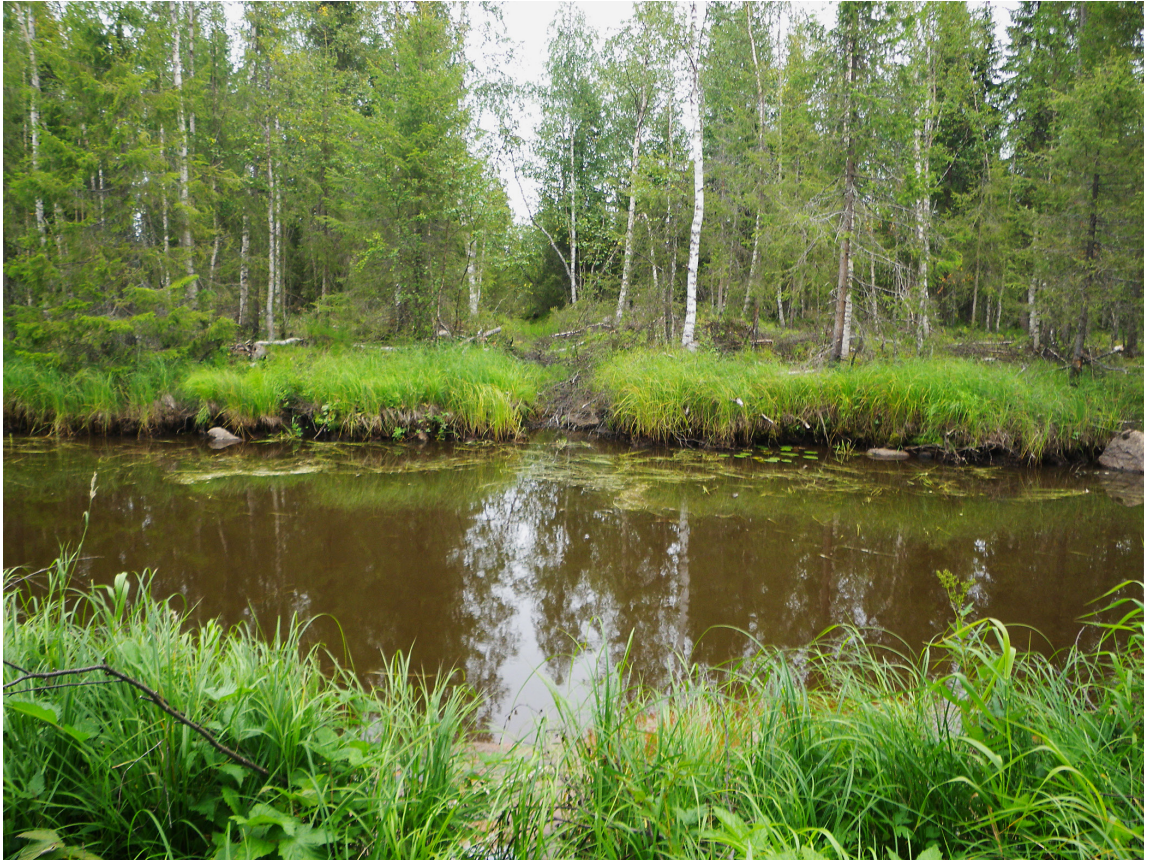
Kuva 39. Ojansuu Tupojoesa.

Vesistön yläpuolisissa osissa on suuria ojitusalueita, pääasiassa Ruukojoen yhtymäkohdan läheisyydessä. Veden laadun parantamiseksi tulee ojitusalueelle rakentaa ojatkatkoksia.

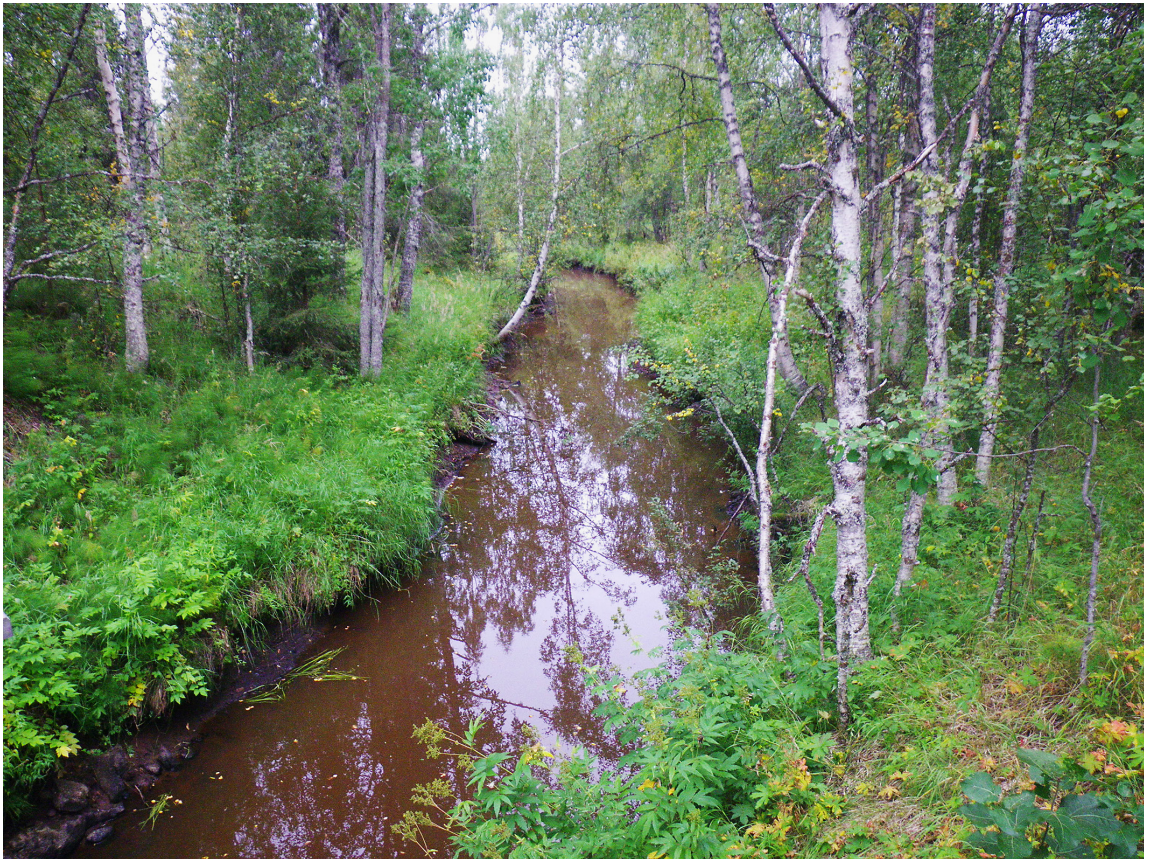
Kuva 40. Ruskeaa vettä vesistön yläosissa.

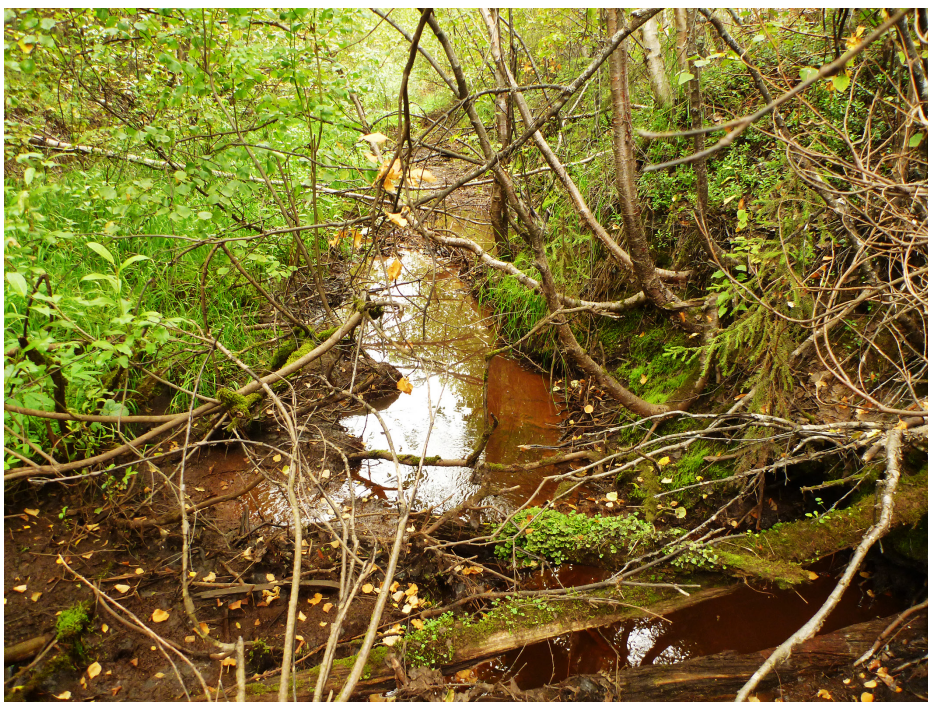
Uiton aikaisten perkausten vaikutukset näkyvät voimakkaimmin Kelhujoessa. Voimakkaat perkaukset ovat vähentäneet joen luonnollista meanderointia sekä altistaneet rantavyöhykkeen lisääntyneelle eroosiolle. Koskissa on edelleen näkyvissä vanhoja uittoväyliä tarve täydennyskunnostukselle. Suvannot ovat monin paikoin liettyneet ja myös koskialueilla on paikoin paljon hiekkaa.

Kuva 41. Kuormituksen vaikutuksista (Kelhujoki).

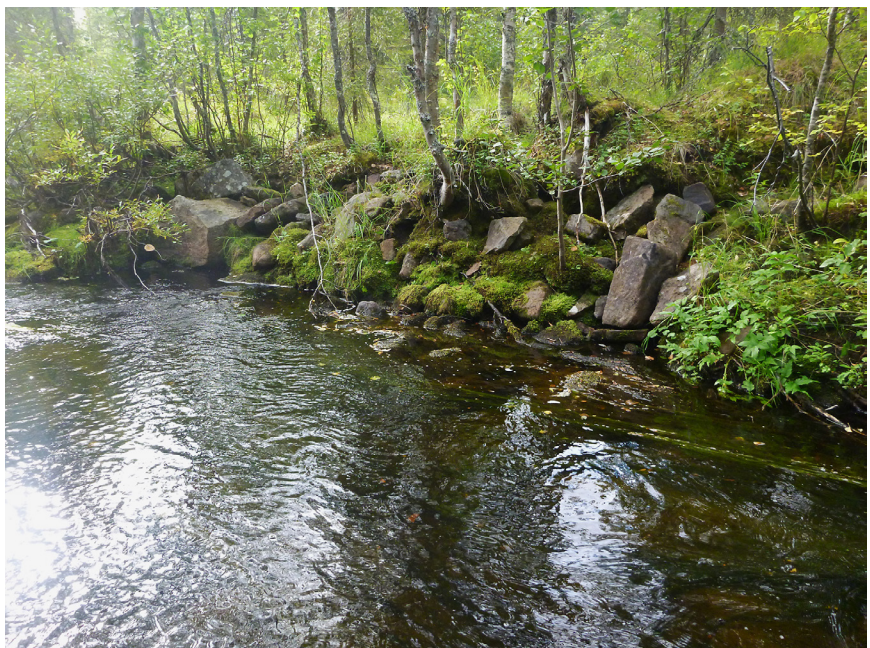
Alinen Teuraoja on Naamijoen vesistöä voimakkain kuormittava. Oja on kaivettu koko pituudeltaan Teurajärven luusuasta järven pinnan laskun yhteydessä. Maaperä on savi- ja silttipitoista, erittäin voimakkaasti syöpyvää ja oja on syöpynytkin moninkertaiseksi. Syöpyminen jatkuu edelleen, vaikka virtaus ojassa on melko hidas. Vastaava tilanne on hieman alempana sijaitsevassa pikkukivijärven lasku-uomassa.

Kuva 44. Alinen Teuraoja.

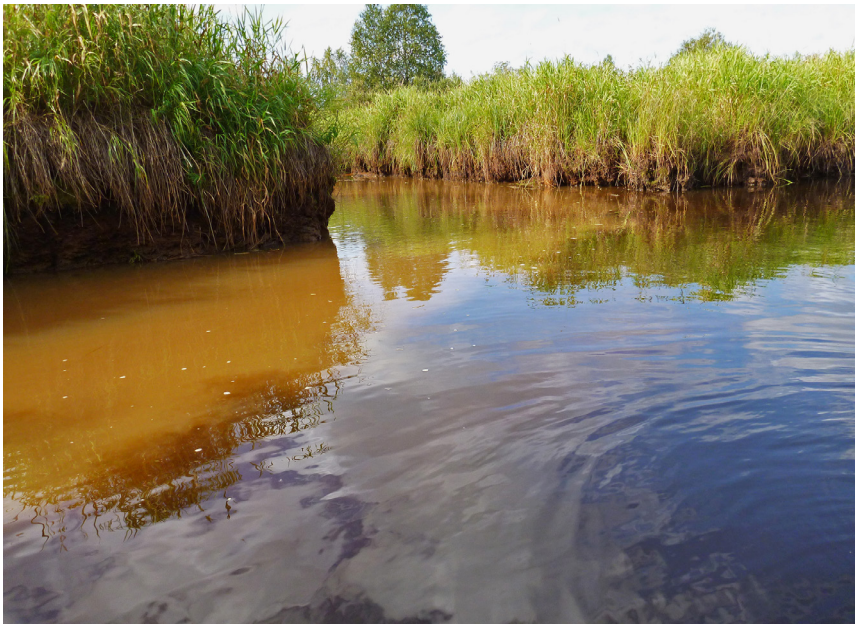
Kuva 45. Alinen Teuraaja ja sen yhtymäkohdasta.

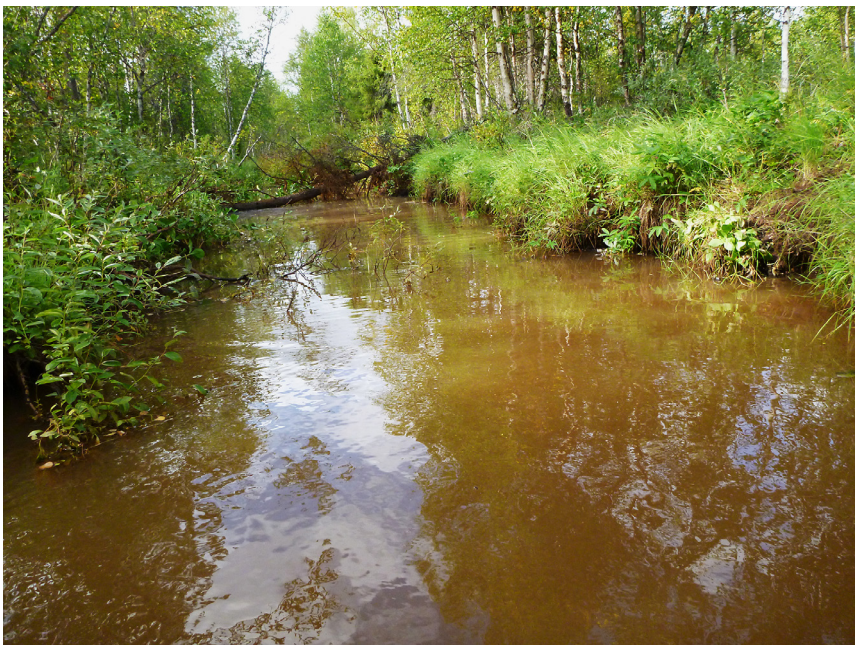
Kuva 46. Pikkukivijärven lasku-uomasta.

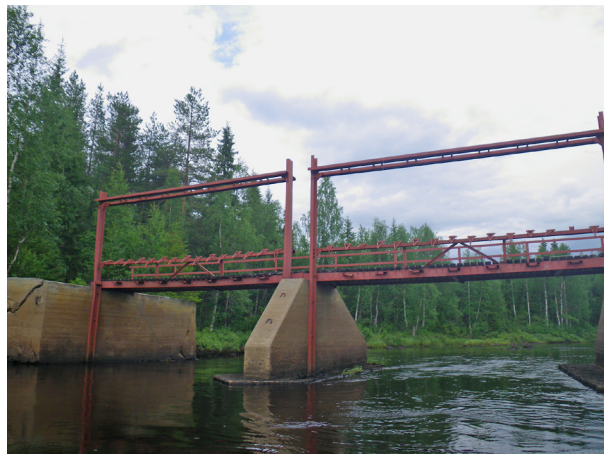
Kuva 53. Padon jäänteitä 5 km Olkamangista alavirtaan.

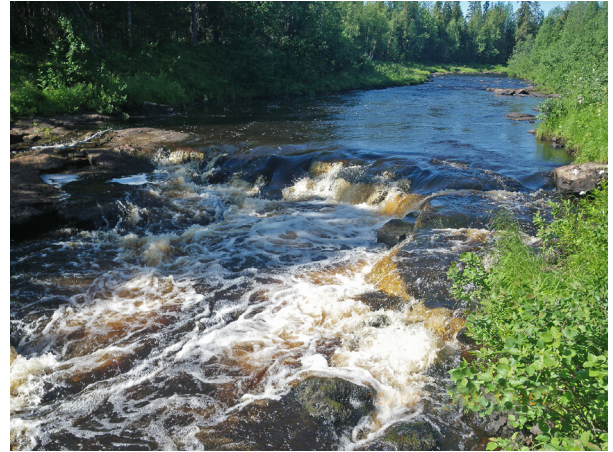
Kuva 57. Luonnonmukainen este, jonka ohitse suuret kalat pystyvät kulkemaan.

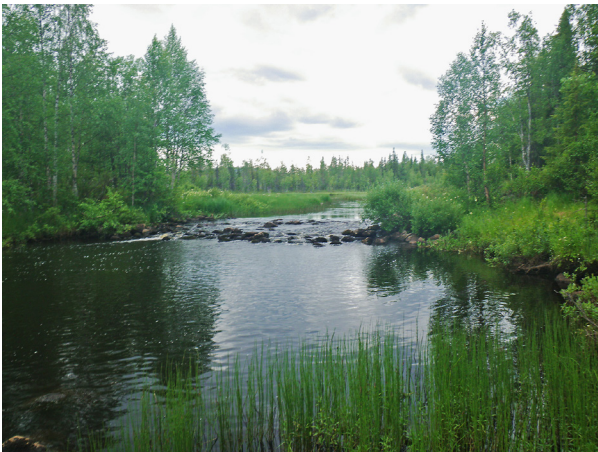
Pentäsjoessa ei ole varsinaisia vaellusesteitä taimenelle, mutta muutamassa kohdassa kalat eivät juuri pääse kulkemaan. Osa näistä on purettavaksi merkityjä rakennettuja patopohjia. Joessa on myös muutama suurempi putous, joiden kohdalla virta samalla kapeenee, minkä myötä veden virtausnopeus kasvaa.

Kuva 56. Suolakoskessa sijaitseva vanha purettava pato.

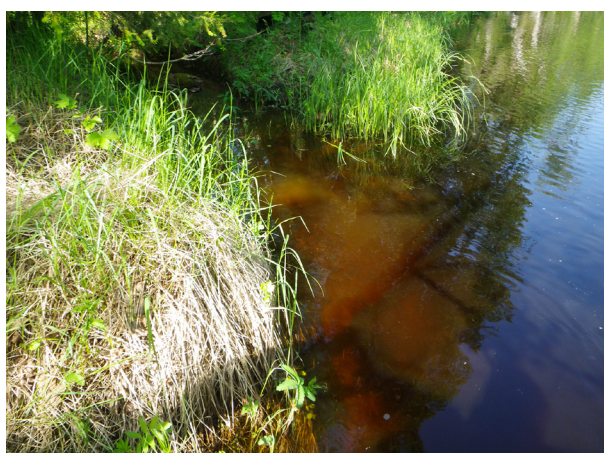
Kuva 59. Voimakas vaikutus ojassa Kärrpjoella.

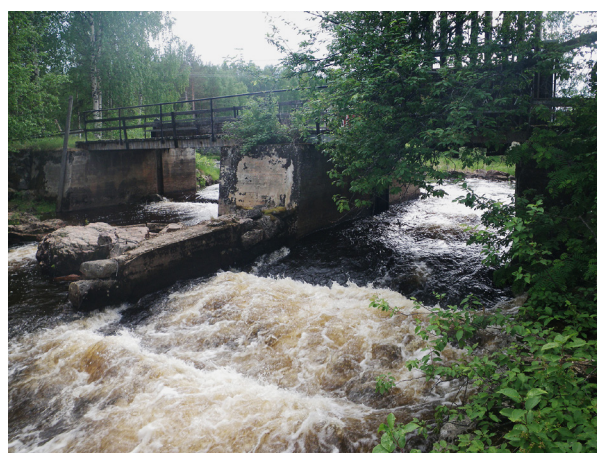
Kuittasjärven suulla on vanha uittopato, joka toimii nykyään siltana. Padon pohja on jäljellä ja vaikeuttaa vaeltavien kalojen kulkua, joten kohde tarvitsee kunnostustoimia.

Kuva 61. Uittopato Kuittasjärven suulla.

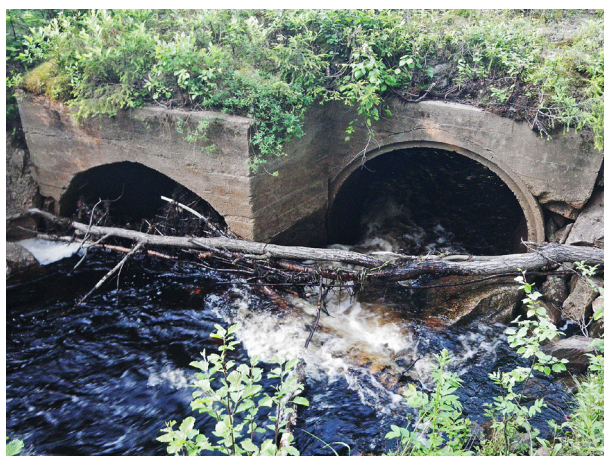
Vesistössä on kaksi vaellusestettä Svansteinin ja Aapuan välisen yleisen tien varressa. Nämä aiheuttavat suurimmat toimenpidekustannukset. Muutoin alueen pääasiallinen vaikutus on peräisin metsäojituksesta. Ojitus on laajinta Svansteinin läheisyydessä, Pullingin alapuolella, Rantajärven eteläpuolella ja Rovakan pohjoispuolella kulkevan tien varressa.

Kuva 60. Vaellusesteitä tierummuissa Kärrpjoella.

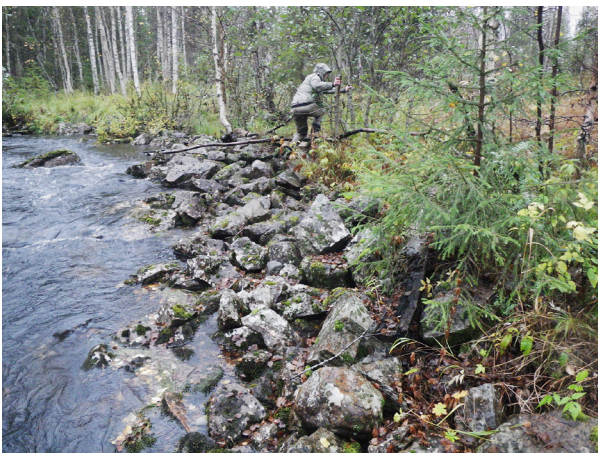
Kuva 66. Perattu kivi Juojoen yläosassa.

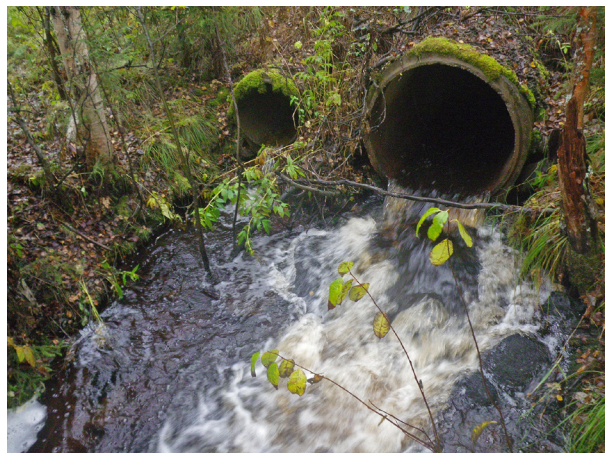
Osassa joista on useita majavapatoja, erityisesti Juojoen yläpäässä sekä Kuusiojassa ja Kuorajoessa. Vesistössä on myös useita osittain keinotekoisia vaellusesteitä. Esimerkiksi Viitajärvenojassa on useita liian ylös sijoitettuja tierumpuja, joiden yhteyteen syntyy putous. Tierummut on kunnostettava siten, että kalat pystyvät etenemään niissä.

Kuva 68. Vaelluseste Viitajärvenojoassa.

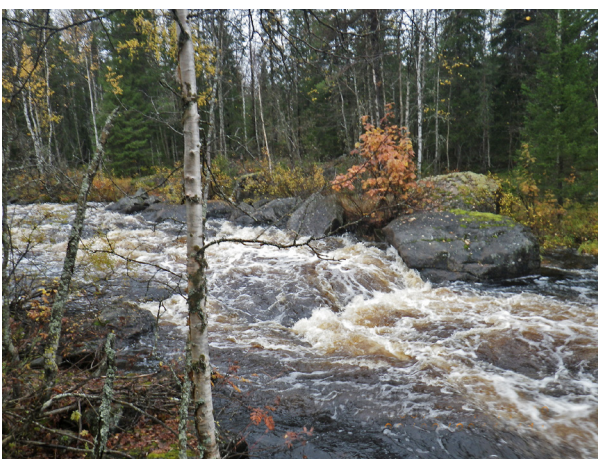
Ylinenjoessa on joitakin räjäytettyjä ja perattuja koskiosuuksia. Rannoilla on perkauksen seurauksena suuria kivenlohkareita, jotka olisi palautettava jokeen.

Kuva 67. Perattu osuus Ylinenjoessa Sompasenjärven korkeudella.

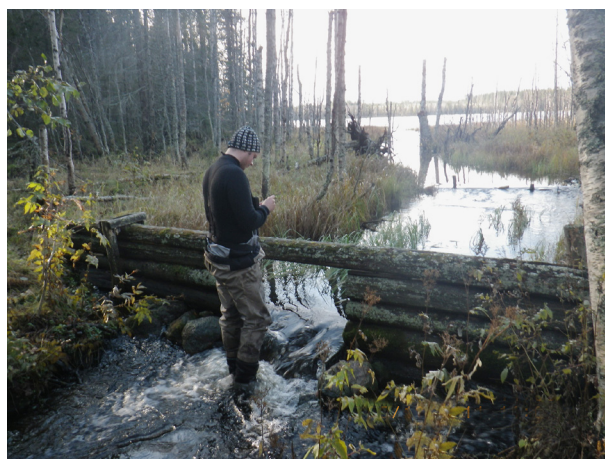
Kuva 69. Pato Kuusijärven luusuassa.

Kuusijärven luusuassa on patorakennelma, joka on mahdollisesti tehty järven pinnan korottamista varten. Mikäli padolle ei enää ole tarvetta, se on purettava pois.

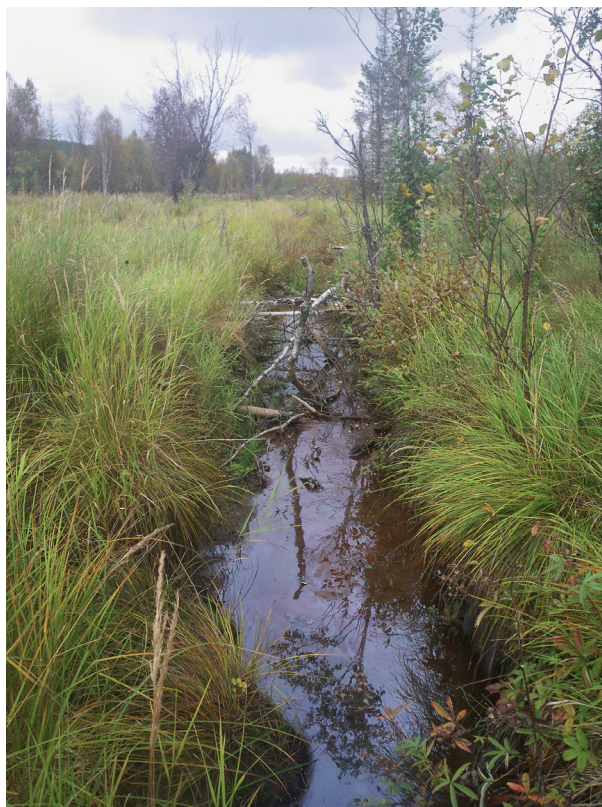
Kuva 70. Yksi monista suurta vaikutusta aiheuttavista ojista Songankijoessa.

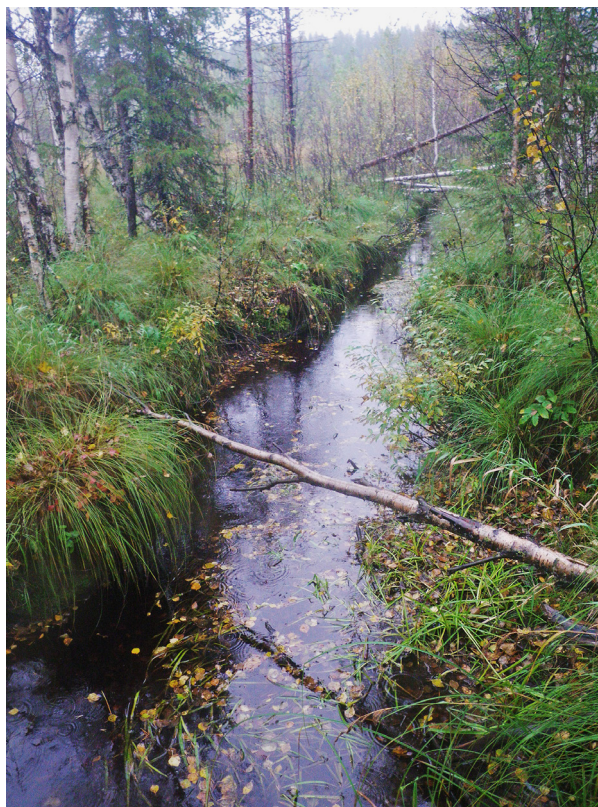
Kuva 71. Oja Ruokojoen yhteydessä.
